米代川右岸第三排水区排水樋門 ゲート改築一般図

| 工 事 名 | 米代川右岸第三排水区排水樋門改築工事 | | |

米代川右岸第三排水区排水樋門 劣化位置図

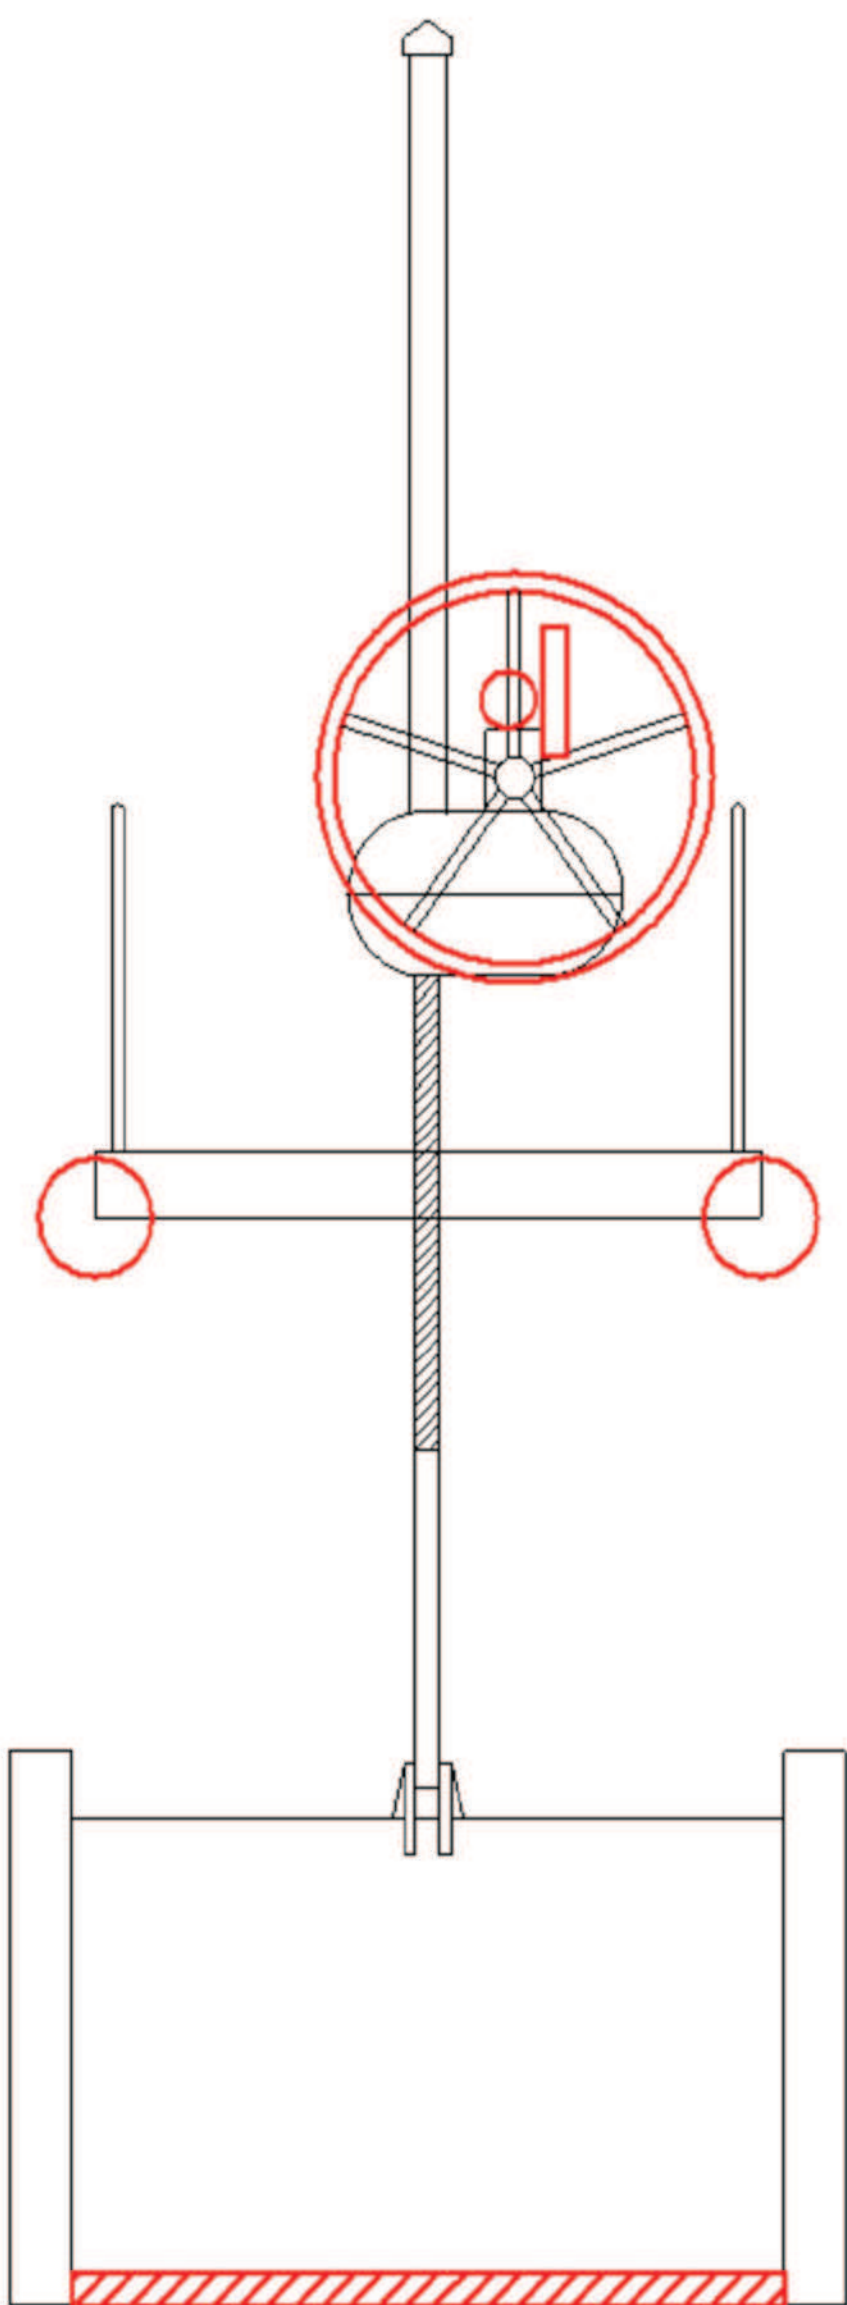
ゲート設備

- ①開閉装置 作動良好
- ②操作レバー、開度計 腐食 作動不良
- ③ハンドル 腐食
- ④スピンドルカバー 腐食なし
- ⑤操作台 腐食なし
- ⑥操作台固定部 コンクリート欠損により不安定
- ⑦スピンドル 腐食なし
- 鋼製スライドゲート 高1150×幅2300
- ⑧扉体 下端腐食

⑨水密ゴム 劣化なし
