南朝日が丘住宅共用部手すり設置ほか工事 設計図

| 工 事 概 要 |
|---|
| 南朝日が丘住宅の1号棟から8号棟の、共用階段に手すりを設置、外部階段の修繕、7号棟排水管改修をおこなう工事とする |

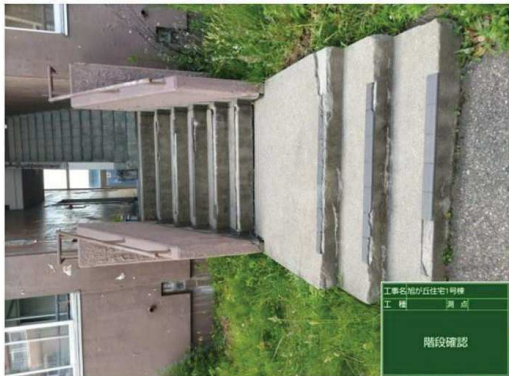
南朝日が丘住宅  
1号棟  
20260619\_153722  
(1)  
モルタル剥離 300×120  
段鼻損傷 L1040  
段鼻損傷 3枚  
段鼻剥離 2枚  
(1枚 65×150)

| 外部階段修繕内容 | |
|---|---|
| モルタル剥離 | 剥離し、すでに無くなっているのでモルタル補修 |
| 段鼻タイル 損傷 | はつり作業の上モルタル補修 |

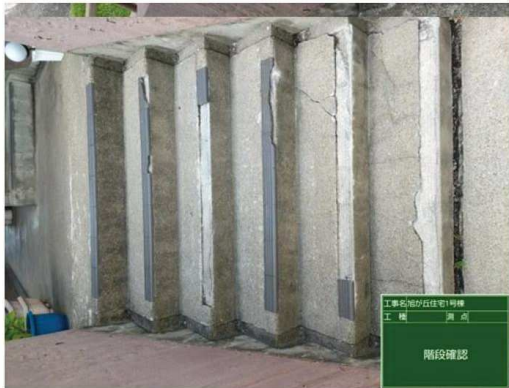
南朝日が丘住宅  
1号棟  
20260619\_153804  
(1)  
段鼻剥離 L1210  
段鼻剥離 L910  
段鼻損傷 7枚

| 外部階段修繕内容 | |
|---|---|
| 段鼻タイル 剥離 | 剥離し、すでに無くなっているのでモルタル補修 |

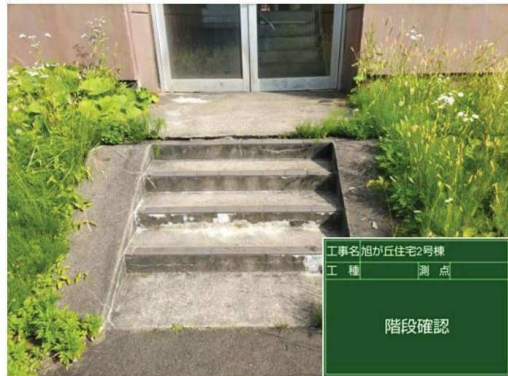
南朝日が丘住宅  
2号棟  
20260619\_153910  
(3)  
目地損傷 L2130  
段鼻浮き 3枚

| 外部階段修繕内容 | |
|---|---|
| 段鼻タイル 浮き | タイルを取り外し、再利用（再接着） |
| 目地損傷 | カッター入れはつりの上、モルタル補修、シーリング |

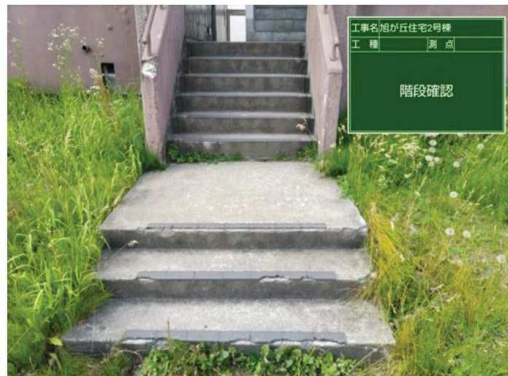
南朝日が丘住宅  
2号棟  
20260619\_154008  
(4)  
断鼻損傷 L1050×2  
段鼻損傷 4枚

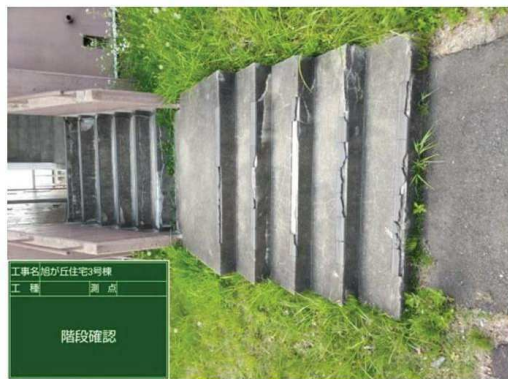
南朝日が丘住宅  
3号棟  
20260619\_154153  
(5)  
断鼻損傷 L450  
断鼻損傷 L900  
断鼻損傷 L1050  
断鼻損傷 6枚  
段鼻剥離 L1050

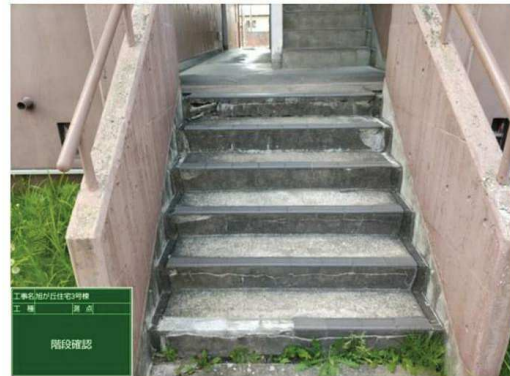
南朝日が丘住宅  
3号棟  
20260619\_154235  
(5)  
段鼻損傷 L600  
モルタル剥離 400×130H

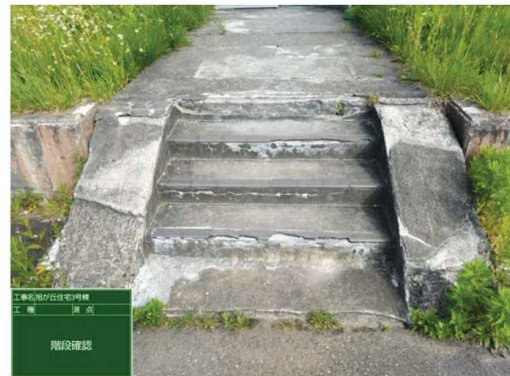
南朝日が丘住宅  
3号棟  
20260619\_154300  
(6)  
目地損傷 L1240  
段鼻損傷 9枚  
モルタル剥離 550×400  
モルタル剥離 880×400

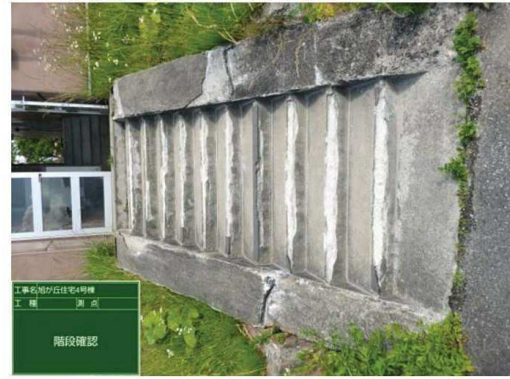
南朝日が丘住宅  
4号棟  
20260619\_154407  
(7)  
モルタル剥離 1280×320  
モルタル剥離 500×200  
モルタル剥離 500×400  
モルタル剥離 1800×400  
モルタル剥離 1150×400  
段鼻損傷 8枚

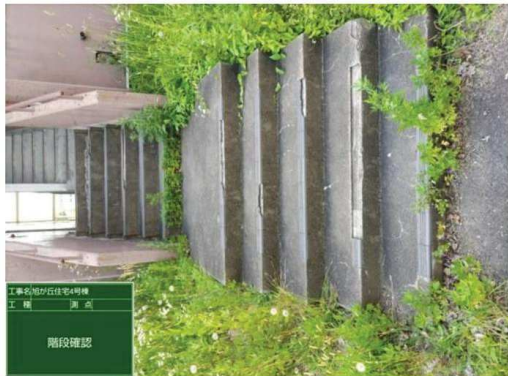
南朝日が丘住宅  
4号棟  
20260619\_154516  
(8)  
断鼻損傷 8枚  
段鼻剥離 L900

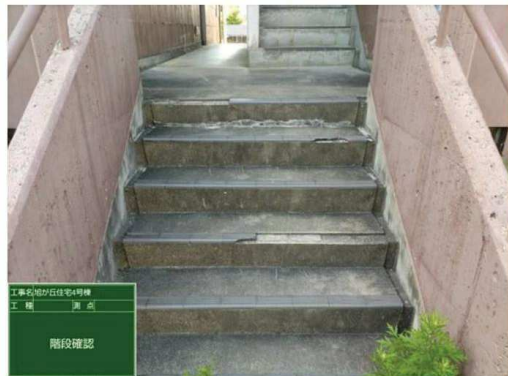
南朝日が丘住宅  
4号棟  
20260619\_154533  
(8)  
段鼻剥離 L450  
段鼻剥離 L600  
段鼻損傷 3枚

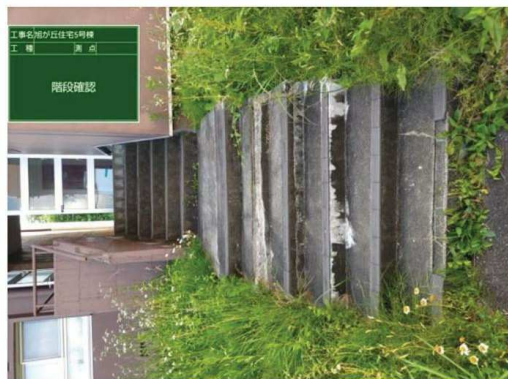
南朝日が丘住宅  
5号棟  
20260619\_154637  
(9)  
段鼻剥離 L750  
モルタル剥離 L100×2  
段鼻剥離 L1540

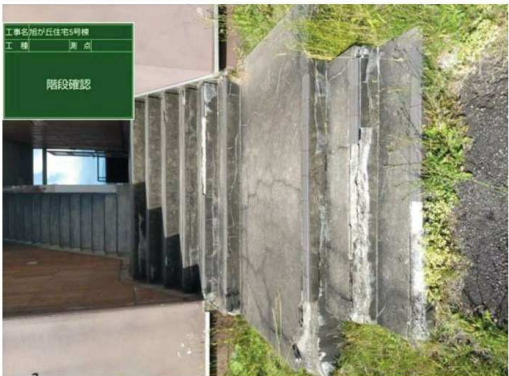
南朝日が丘住宅  
5号棟  
20260619\_154801  
(10)  
段鼻剥離 L450  
段鼻浮き L970  
段鼻剥離 L1260  
段鼻剥離 L970  
段鼻剥離 L680  
モルタル剥離 460×190

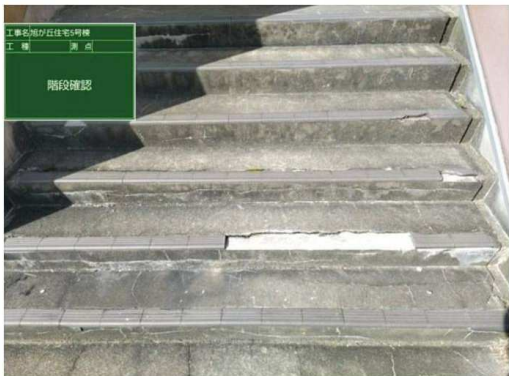
20260619\_154806  
南朝日が丘住宅  
5号棟  
(10)  
段鼻損傷 3枚  
段鼻剥離 L750

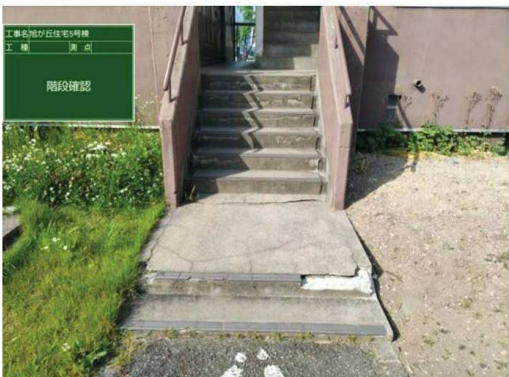
南朝日が丘住宅  
5号棟  
20260619\_154916  
(11)  
モルタル浮き 1330×170  
モルタル剥離 100×120  
モルタル剥離 460×130H  
段鼻剥離 L460  
段鼻剥離 2枚

| 外部階段修繕内容 | |
|---|---|
| モルタル浮き | はつり作業の上モルタル補修 |

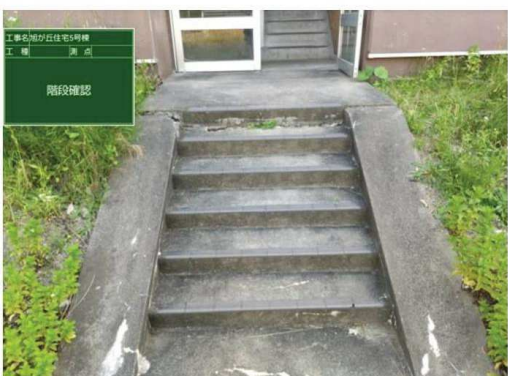
南朝日が丘住宅  
5号棟  
20260619\_155007  
(12)  
目地損傷 L1300  
モルタル剥離 150×100  
モルタル剥離 100×120

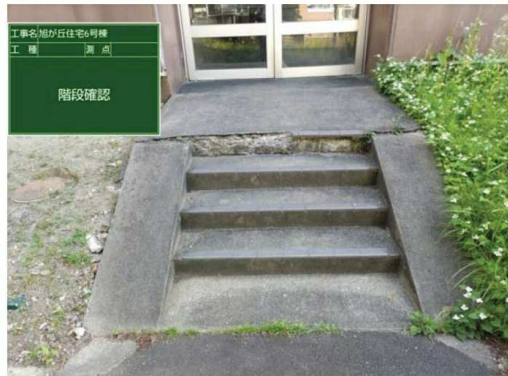
南朝日が丘住宅  
6号棟  
20260619\_155108  
(13)  
目地損傷 L1320  
モルタル剥離 1320×170H  
段鼻剥離 L740

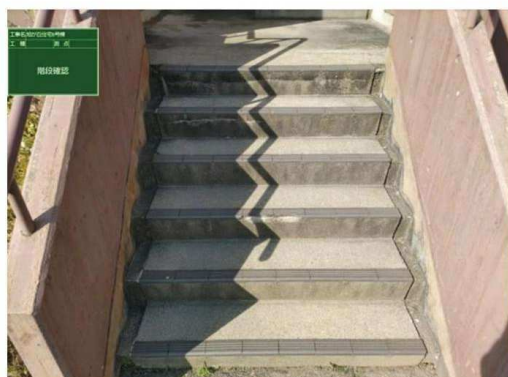
南朝日が丘住宅  
6号棟  
20260619\_155149  
(14)  
段鼻剥離 2枚

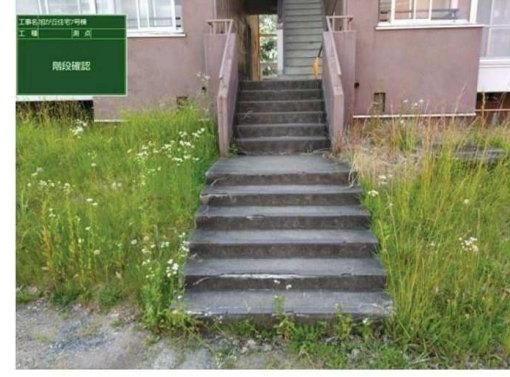
南朝日が丘住宅  
7号棟  
20260619\_155404  
(17)  
段鼻損傷 8枚  
段鼻損傷 L1150  
段鼻損傷 4枚  
モルタル剥離 L340

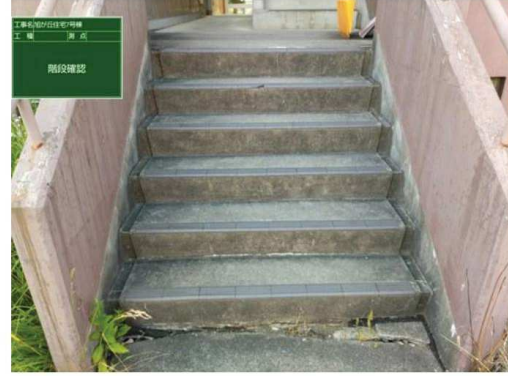
南朝日が丘住宅  
7号棟  
20260619\_155414  
(17)  
段鼻損傷 1枚  
目地損傷 L1350

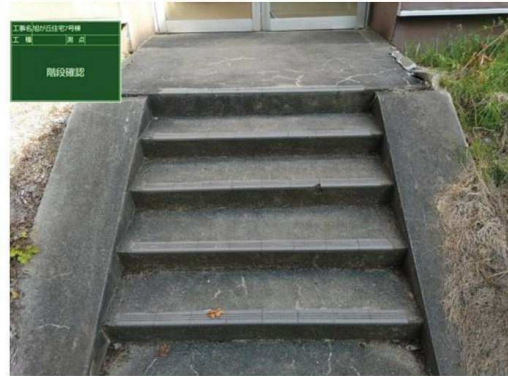
南朝日が丘住宅  
7号棟  
20260619\_155443  
(18)  
段鼻損傷 1枚  
モルタル剥離 L1000  
モルタル剥離 L900

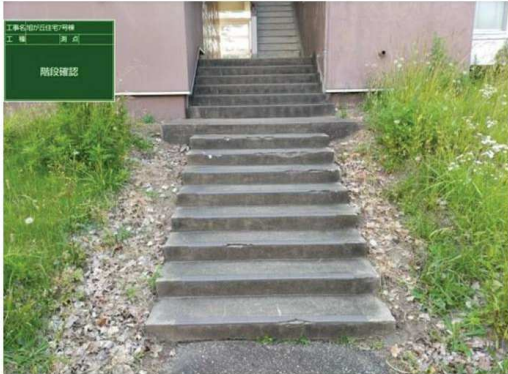
| 段鼻損傷 17枚 |

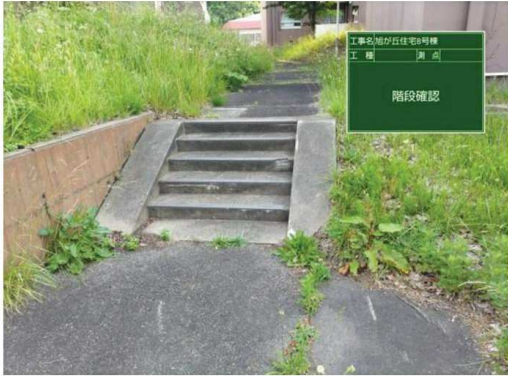
| 段鼻損傷 1枚 |

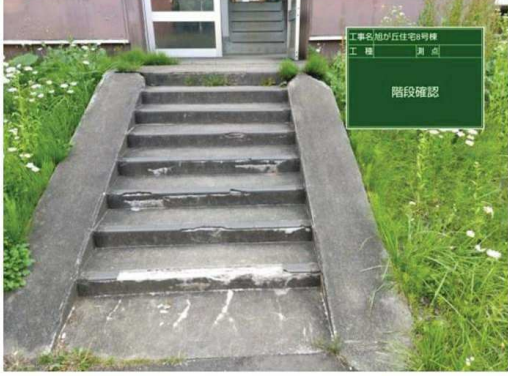
| 段鼻損傷 15枚 |
| 段鼻剥離 L900 |
| モルタル剥離 200×300 |
| モルタル剥離 300×250 |
| モルタル剥離 300×100H |

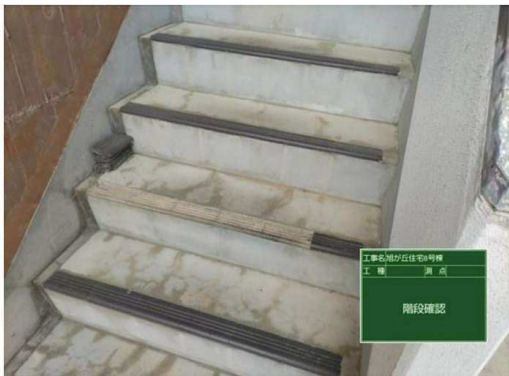
| 段鼻剥離 L760 |

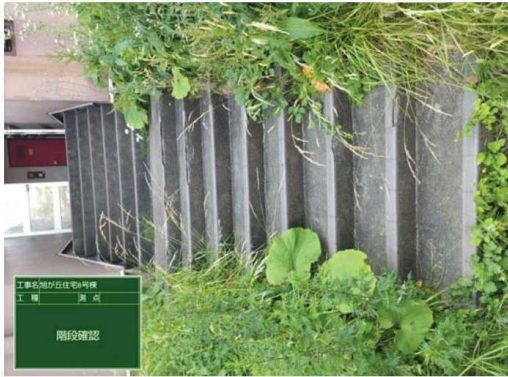
| 段鼻損傷 12枚 |

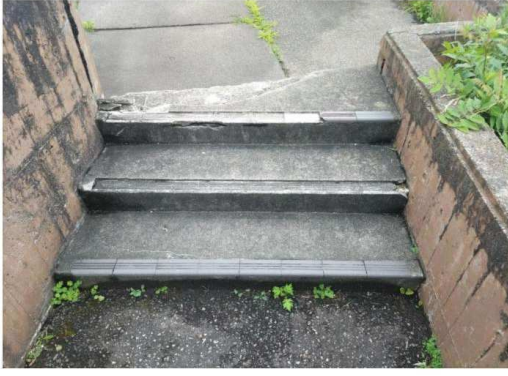
| 段鼻損傷 L1240 |
| 段鼻損傷 L910 |
| モルタル剥離 900×240 |

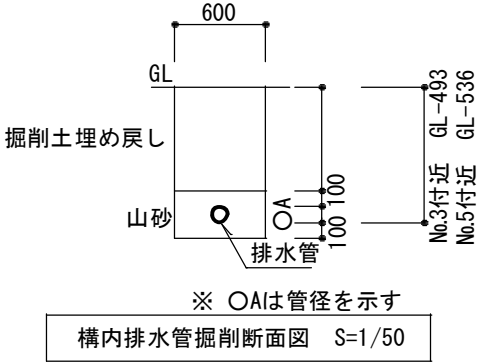
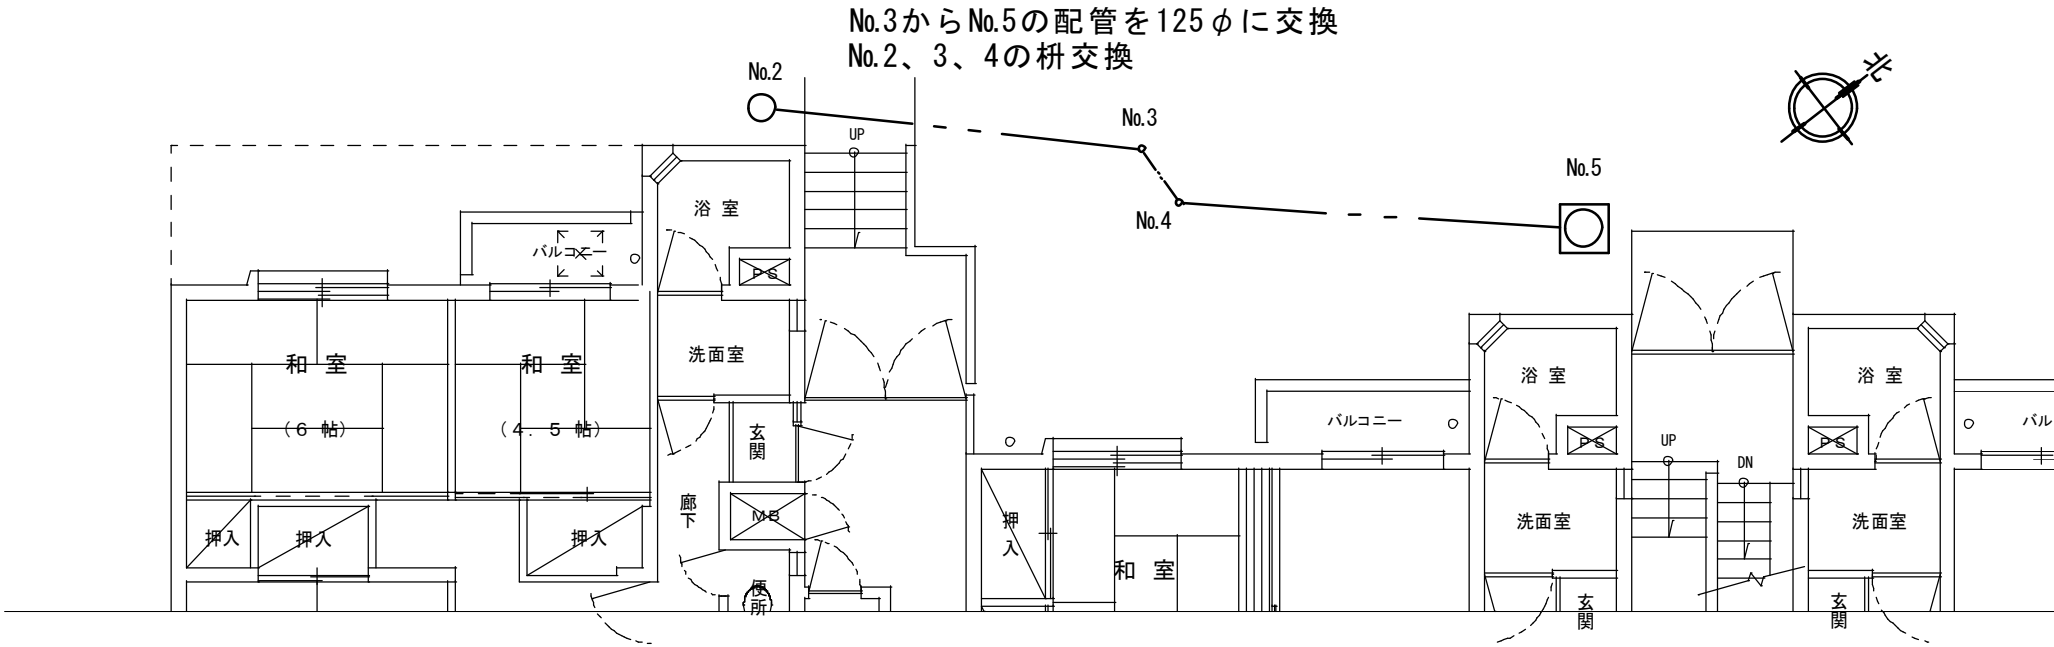
南朝日が丘住宅 7号棟 排水管改修

共用排水管沈下に伴う柵No.5～3区間の管径変更（100φ→125φ）  
概要 屋外共用横主管（6.23m）において、地盤沈下により既設100φ排水管の計画勾配1/100が確保できない状況  
実測勾配 約0.69%（1/145）であり、100φの最小勾配1/100を満たさない

| 実測 | 既存管100φ | | | | | |
|---|---|---|---|---|---|---|
| | No.5接続配管脱落 | | | | | |
| | No.5からNo.3の間で沈下したものと考察される | | | | | |
