橋台補修工図

損 傷 図

令和８年度		工事番号	
路線名 河川名	林道下高野線		
箇所名	仙北市田沢湖生保内字下高野地内		
工事名	下高野線第1号橋橋梁補修工事		
橋台補修工図		縮尺	図示
照査	設計	図面番号	13/16
仙北市

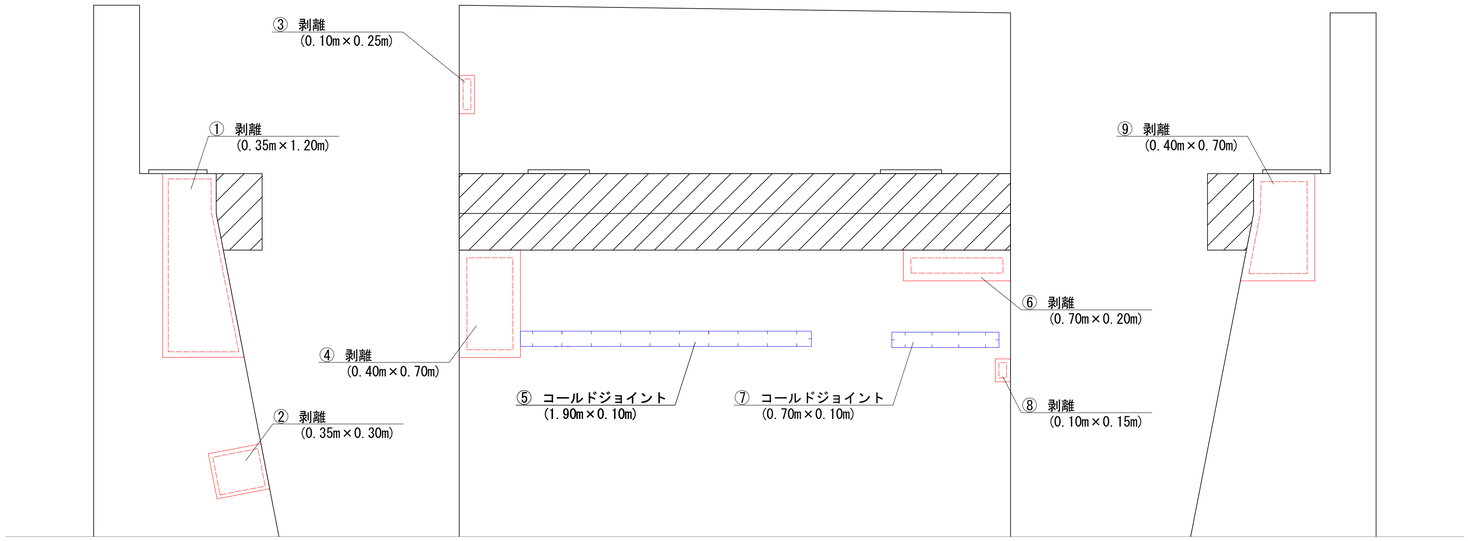
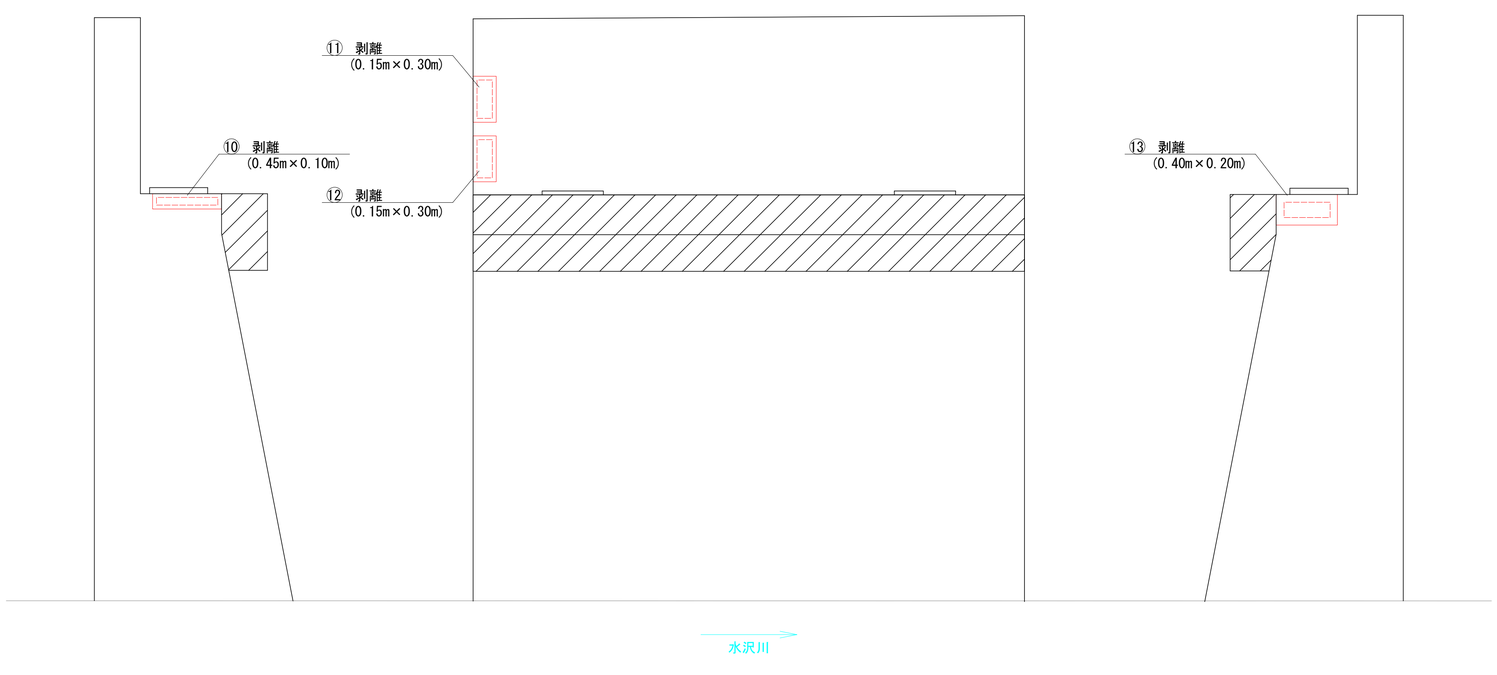
A1橋台

A2橋台

断面修復工

番号	損傷箇所	延長(m)	幅(m)	深さ(m)	面積(m2)	体積(m3)
①	A1橋台	0.35	1.20	0.05	0.420	0.021
②	A1橋台	0.35	0.30	0.05	0.105	0.005
③	A1橋台	0.10	0.25	0.05	0.025	0.001
④	A1橋台	0.40	0.70	0.05	0.280	0.014
⑤	A1橋台	1.90	0.10	0.05	0.190	0.010
⑥	A1橋台	0.70	0.20	0.05	0.140	0.007
⑦	A1橋台	0.70	0.10	0.05	0.070	0.004
⑧	A1橋台	0.10	0.15	0.05	0.015	0.001
⑨	A1橋台	0.40	0.70	0.05	0.280	0.014
⑩	A2橋台	0.45	0.10	0.05	0.045	0.002
⑪	A2橋台	0.15	0.30	0.05	0.045	0.002
⑫	A2橋台	0.15	0.30	0.05	0.045	0.002
⑬	A2橋台	0.40	0.20	0.05	0.080	0.004
				合計	1.740	0.087

脆弱部はつり撤去
↓
はつり面の清掃
↓
プライマー塗布
↓
断面修復材充填(左官)
↓
養生
